ÉVALUATION DES MENACES SUR LES BIENS RELIÉS AUX BARRAGES DE CASTOR JUGÉS PROBLÉMATIQUES POUR LA SÉCURITÉ PUBLIQUE ENTRE LES LACS LEFEBVRE ET LE LAC-DU-CERF

Résumé

barrage castor – faible contenance – gestion intégrée – castor – rapport d'inspection – Biotech

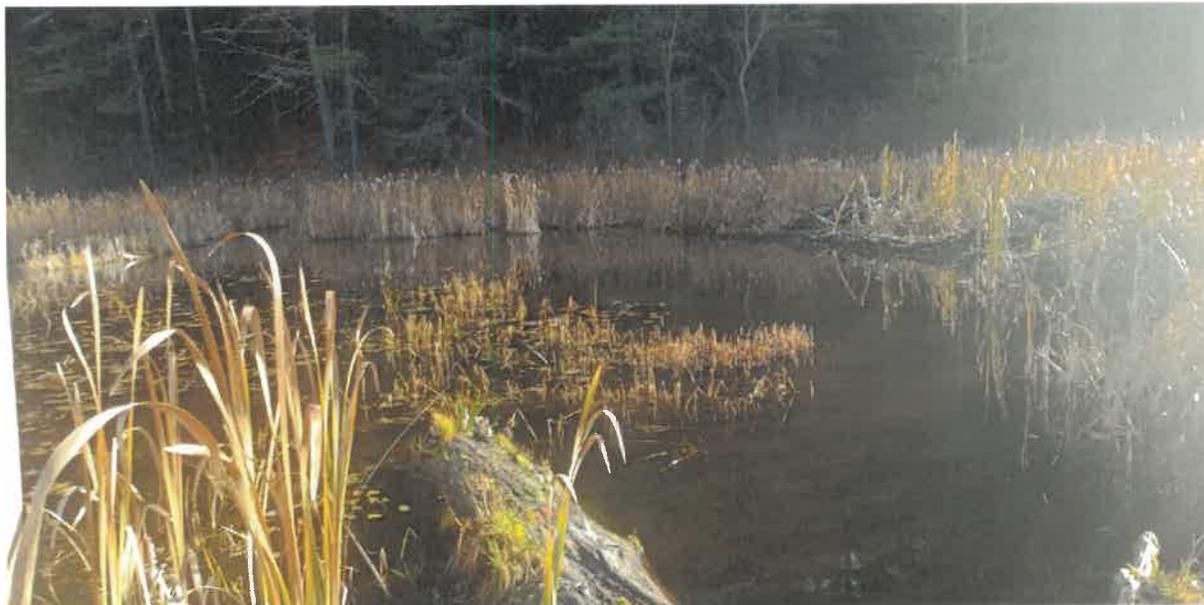
FIGURE 2. Vu du barrage B1, Date : 2024-10-25

TABLEAU 1. Grille d'évaluation du barrage B1

Critères	B1
Colonie	inactive
État du barrage	Dégradé
Longueur / hauteur (m)	40 / 1,0
Dimension du réservoir (ha)	< 1 ha
Type de traverse	NA
Effet Domino	Oui
IQH : terrestre / aquatique	Élevé
Codes de priorité	2

Voici la grille d'évaluation du barrage B1 (Tableau 1). Présentement ce barrage, localisé le plus en aval, n'est pas entretenu par les castors.

- Utiliser 3 leurres différents pour la séance de capture automnale ;
- L'utilisation d'un canot est fortement suggéré et permet de faciliter le transport du matériel et des prises ;
- Laisser en place pour le moment les Cubes Morency. À réévaluer en 2025 ;
- Informer les agents de la protection de la faune de cette activité afin d'éviter du vandalisme lors de l'activité de capture ;
- Compiler les données de capture et tenir un registre des engins actifs avec les dates de pose et de fin de capture ;
- Après la séance de capture, démanteler graduellement et progressivement les barrages selon l'ordre suivant : B1, B2 et B3. Effectué les brèches dans le lit d'écoulement du cours d'eau permanent.

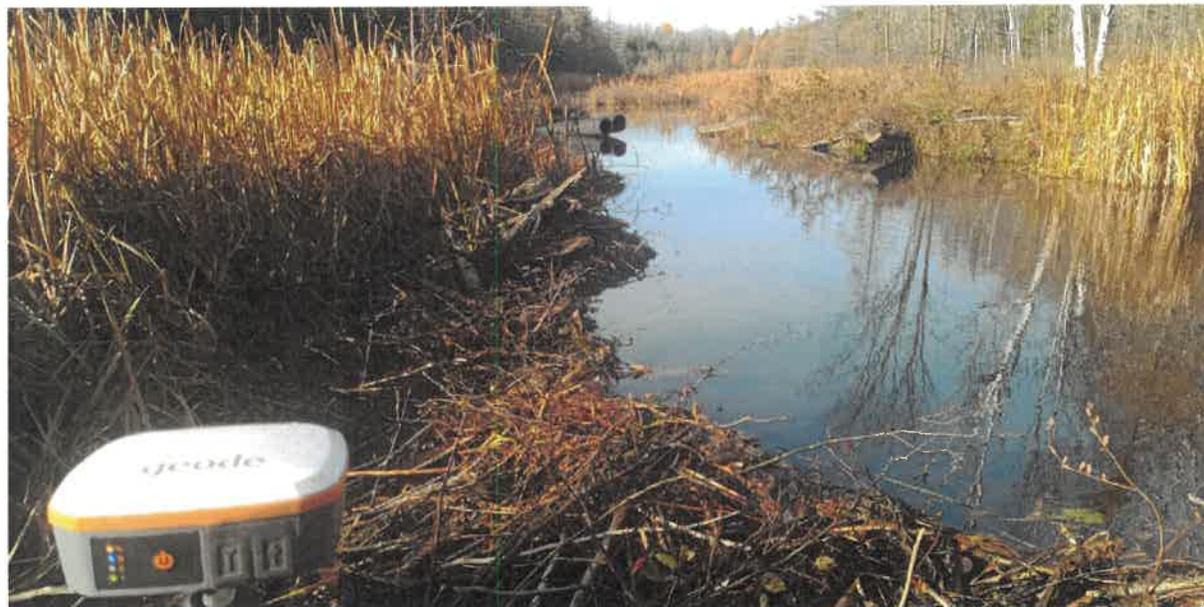
FIGURE 3. Vu du barrage B2, Date : 2024-10-25

TABLEAU 2. Grille d'évaluation du barrage B2

Critères	B1
Colonie	active
État du barrage	Dégradé (MO)
Longueur / hauteur (m)	50 / 1,1
Dimension du réservoir (ha)	< 1 ha
Type de traverse	NA
Effet Domino	Oui
IQH : terrestre / aquatique	Élevé
Codes de priorité	1

Quelques initiatives historiques ont été tentés pour maintenir un niveau d'eau stable. Ainsi nous avons observé deux anciens cubes Morency qui témoignent de ces actions. Par ailleurs ces structures ne sont plus fonctionnelles et sont localisées aux endroits : B2 et B3.

Nous avons observé des amas de branches à proximité du barrage B2 et B3 et ces amoncellements ont été fait lors du démantèlement manuel, sans avoir capturé au préalable tous les castors. Nous avons observé deux barrages actifs à l'automne 2024 (B2 et B3). La séance de piégeage de la saison estivale 2024 a diminué la population de castor mais la colonie est encore très active.

Voici la grille d'évaluation du barrage B2 (Tableau 2). Ce barrage est actif et il y a un ancien cube Morency à cet endroit.

Malgré un effort de piégeage lors de la période estivale 2024, il appert que la colonie est encore active malgré les 8 castors capturés par M. Gareau. La situation topographique du terrain associé à l'état des barrages B2 et B3 incite à poursuivre la capture de toute la colonie et à baisser graduellement les barrages résiduels conformément aux directives du permis SEG.

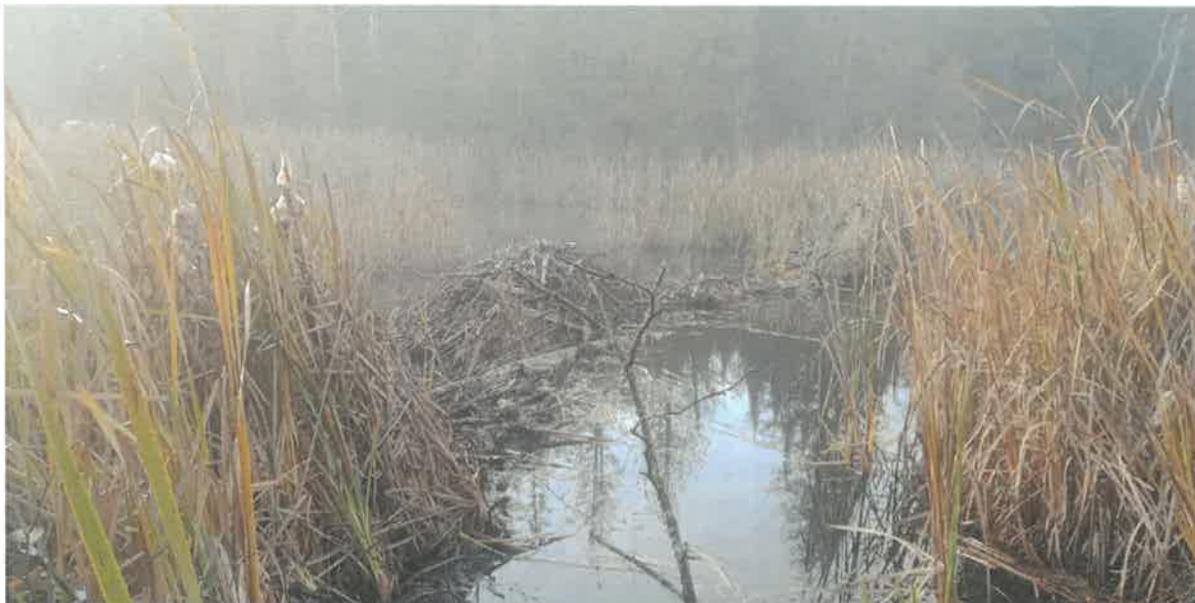
FIGURE 4. Vu du barrage B3, Date : 2024-10-25

TABLEAU 3. Grille d'évaluation du barrage B3

Critères	B1
Colonie	active
État du barrage	Dégradé (MO)
Longueur / hauteur (m)	30 / 1,2
Dimension du réservoir (ha)	< 1 ha
Type de traverse	NA
Effet Domino	Oui
IQH : terrestre / aquatique	Élevé
Codes de priorité	1

Voici la grille d'évaluation du barrage B3 (Tableau 3). Ce barrage est localisé le plus en amont. La hutte de castor est localisé en amont de ce barrage actif.
